## Kulturhistorisk museum på Bygdøy

**Vurdering av byggets tåleevne ved klimatisering**

2010-05-07

# RAPPORT

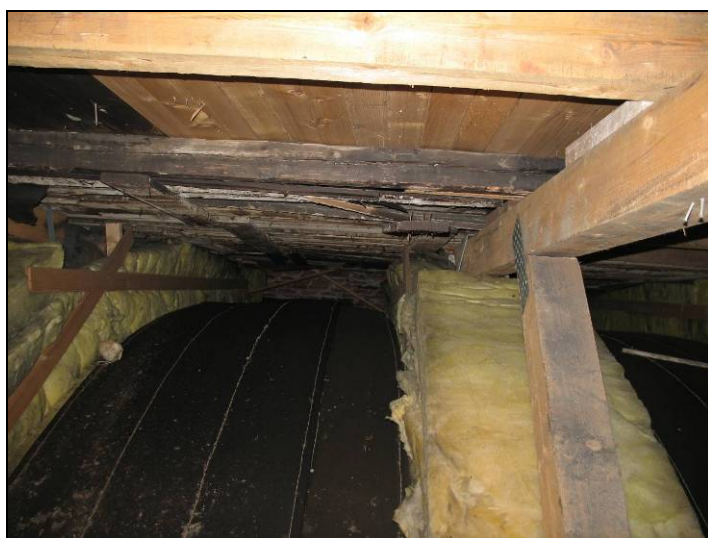
*Bilde 4: Isoleringen av selve hvelvet og betongdragerne som ble gjennomført etter brannen i 1975*

Taket over Gokstadskipet brant i 1975. Da ble betongkonstruksjonene isolert med 180 mm mineralull og tretaket bygd opp igjen. Det ser ikke ut til å være gjort noe tilsvarende over Oseberg- og Tune-fløyen. Loftet over Osebergfunnene er ikke tilgjengelig da åpningen inn fra tårnet er murt igjen.

Med unntak av fløyen med Osebergfunnene er alle takene buede skallkonstruksjoner. Delen over Gokstadskipet er i dag isolert med ca. 180 mm mineralull på utsiden av skallet. I tillegg er betongbuene isolerte. Det vurderes som relativt enkelt å isolere alle buene på samme måte, fortrinnsvis med enda mer isolasjon. På grunn av manglende tilgang til loftet over Osebergfunnene har vi ikke oversikt over om, eller hvor godt dette taket er isolert. Men i prinsippet legger vi til grunn at dette også kan isoleres fra oversiden på en enkelt måte.

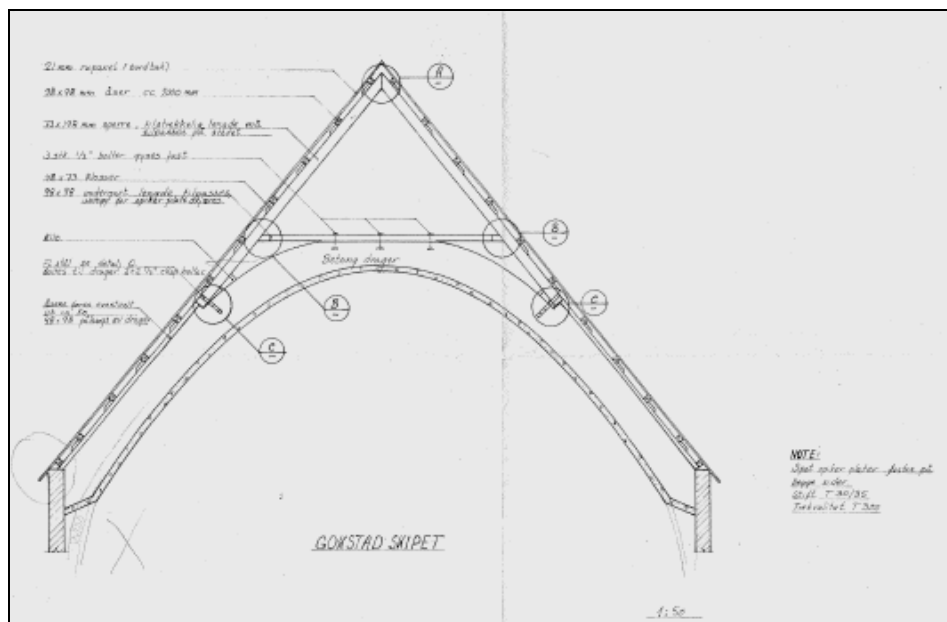
**Figur 1:** Snitt gjennom takkonstruksjonen over Gokstadskipet. Snittet viser oppbyggingen etter brannen i 1975.

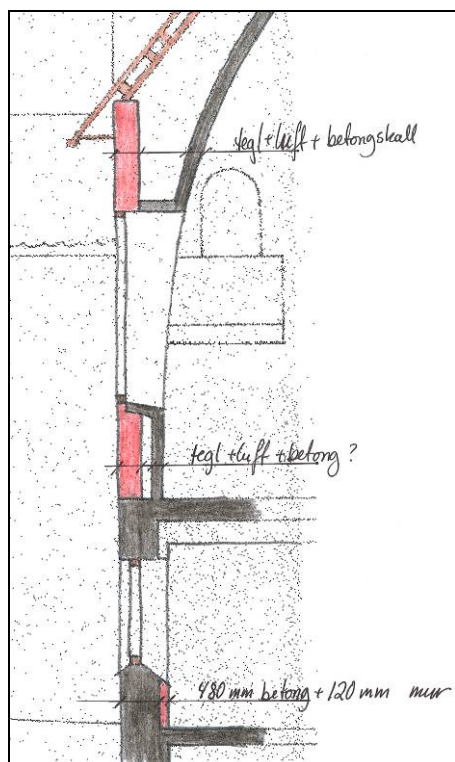
Vi har ikke hatt tilgang til tegninger som viser alle ytterveggskonstruksjonene i detalj. Ytterveggene fra 1926 og 1932 består til dels av plasstøpt betong, til dels av teglsteinsvegger. Bl.a. er gavlveggene til Gokstad- og Tunefløyen murt opp av tegl etter at skipene har kommet på plass. Veggpartiene mellom betongbjelkene over vinduene, er også murt opp av tegl, se bilde 4. Av tegninger kan det se ut som om også partiene under vinduene er murt opp av tegl. Se skisse i figur 2. Ytterveggene fra 1957 er plasstøpt betong isolert utvendig med 100 mm og 150 mm tykk porebetong (siporex). Ytterveggene er pusset og malt på begge sider. Innvendig er det, så langt vi kan se, brukt en PVA (latex) maling med lav glans. Det ser ut til å være malt to ganger over den opprinnelige malingen.

**Figur 2:** Snitt gjennom Gokstadfløyen hvor betong er tegnet med grått og tegl er tegnet med rødt.

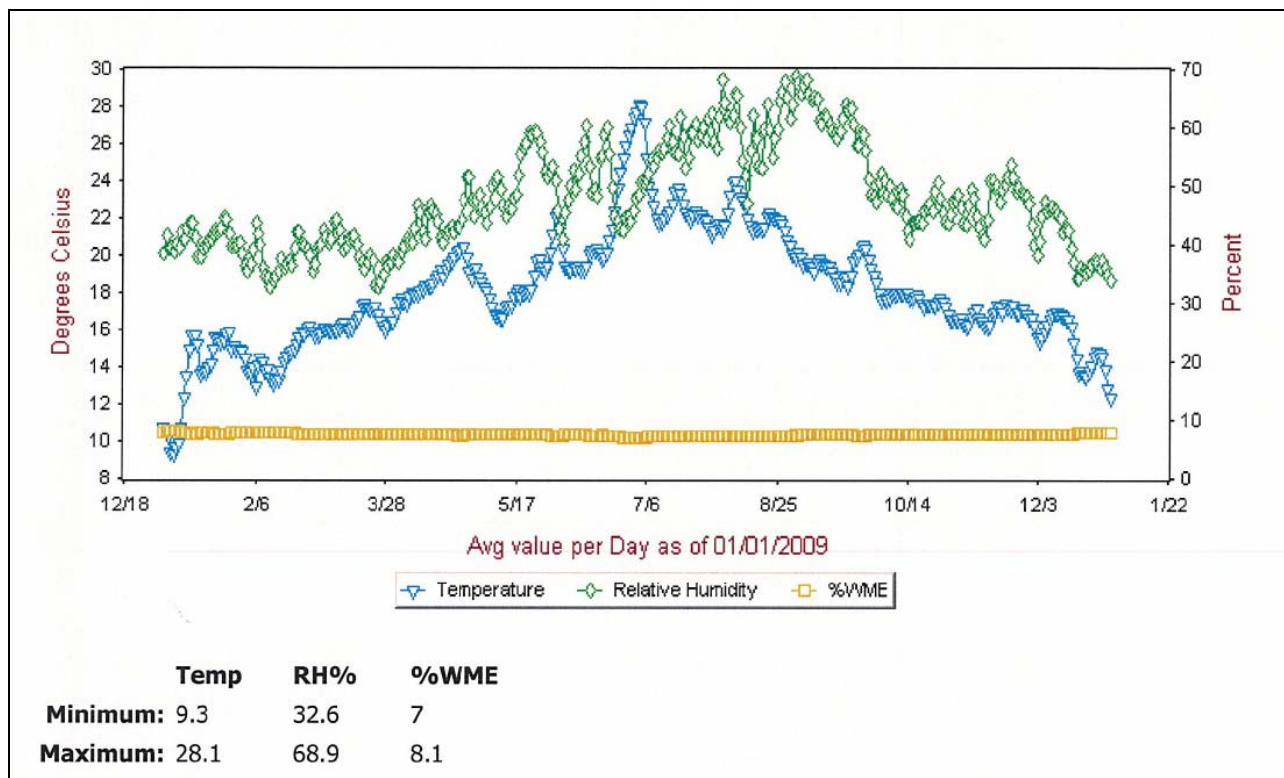
**Figur 3:** Målinger av lufttemperatur, luftens relative fuktighet og fuktnivå i Osebergskipet gjennom ca. ett år. Presenterte verdier er døgnmiddelverdier. Data fra KHM.

Som vi ser av kurvene, så varierer temperaturen betydelig over året. Temperaturen (døgnmiddel) svinger fra ned i ca. + 9 °C og i overkant av + 28 °C under det varmeste sommerværet. Relativ fuktighet varierer også betydelig over året med relativ fuktighet ned i ca. 32 % på vinteren og opp mot 70 % på sommeren.

Målt fuktighet i selve Osebergskipet ligger imidlertid stabilt mellom 7 - 8,1 vektprosent gjennom året. Det er ingen synlig samvariasjon mellom luftens relative fuktighet og materialfuktigheten.

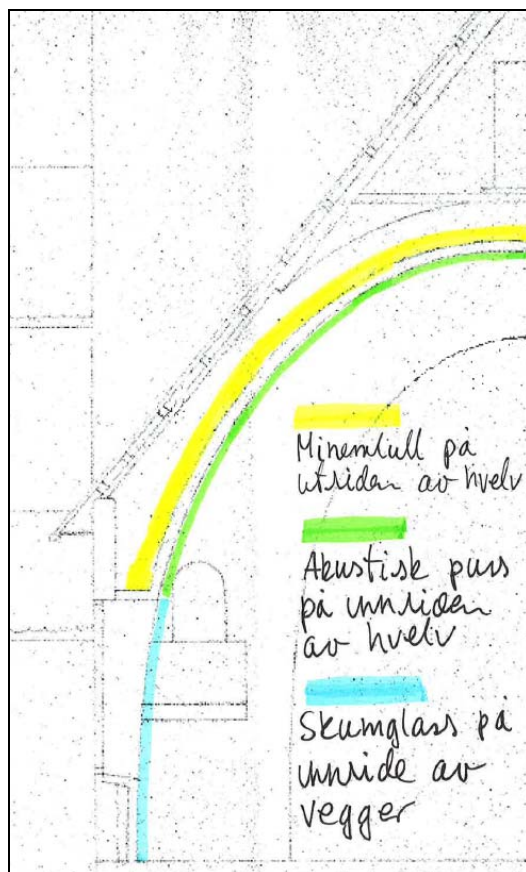
**Figur 5:** Illustrasjon av foreslått strategi for etterisolering.

Denne innvendige isoleringen i hvelvet kan fortsettes ned over veggene med innvendig montering av skumglassisolasjon. Denne kan monteres direkte på innsiden av eksisterende vegger og pusses slik at overflaten fremstår på samme måte som dagens innvendige overflater. Skumglassisolasjonen er fullstendig damp- og vanntett og danner da en dampsperre på innsiden av veggene. Se også figur 5.

En kombinasjon av akustisk puss i hvelvet og skumglassisolasjon på veggen vil være en løsning som forbedrer dagens akustikk dramatisk til det bedre, samt at U-verdien, spesielt for veggene kan forbedres vesentlig.

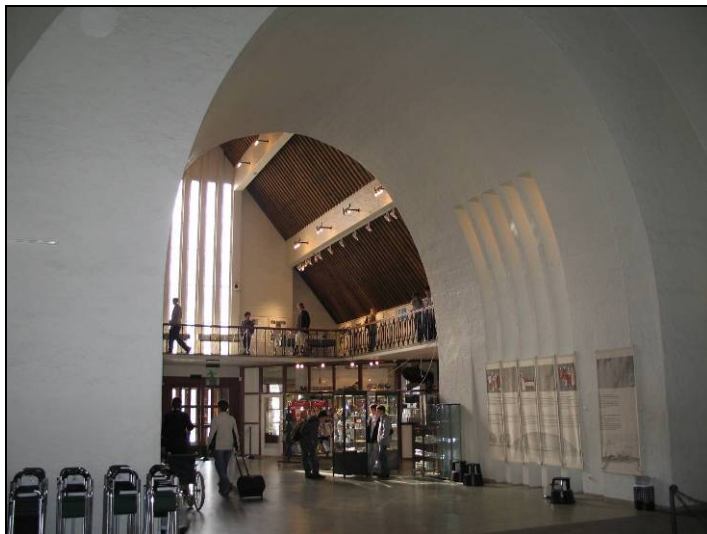
Dagens planløsning har intet fysisk skille mellom inngangsparti med vestibyle og selve utstillingsrommene. Dette utgjør en svakhet slik som situasjonen er i dag, og vil utgjøre en ytterligere svakhet dersom museet klimatiseres.

Det bør etableres et fysisk skille mellom disse to delene for å ha bedre kontroll på klimaet i de to sonene. Vi anser at det ligger vel til rette for å etablere et slikt fysisk skille i enden av den portalen som skiller de to rommene, se bilde 5. Dette kan være en glassvegg med svingdører.

**Bilde 5:** I forbindelse med klimatisering vil vi anbefale at det settes opp et fysisk skille, eksempelvis i form av en glassvegg i denne portalen for å fysisk skille vestibyle/inngangsparti og utstillingsarealet.

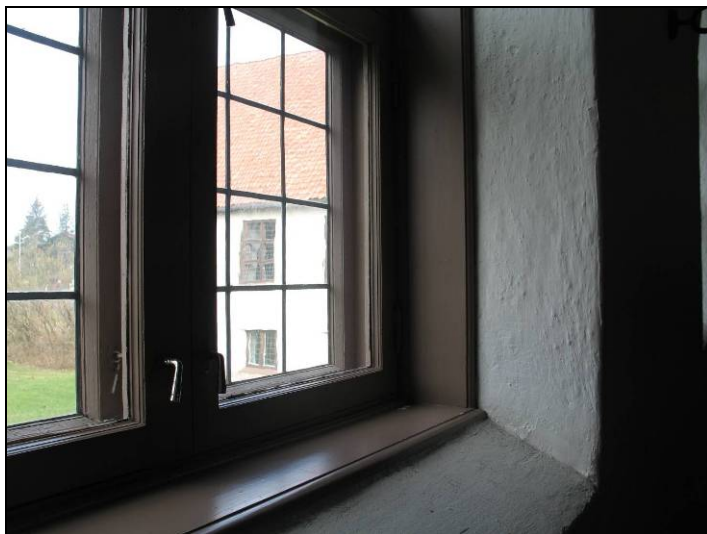
Dagens vinduer kan vise seg å være et potensielt svakt punkt ved klimatisering. De eventuelle problemene er knyttet til dels kondens i overgangen mellom glass og ramme, og dels til kondens av fuktig luft som kan lekke ut gjennom utettheter i vinduene eller rundt vinduene. Problemet antas å være knyttet først og fremst til de høytsittende vinduene i fløyen som huser monterne for Osebergfunnene. Men det totale risikoen for dette antas også å være begrenset.

**Bilde 6:** Typisk vindu i utstillingslokalet. Utettheter kan bidra til kondensutfelling av vann.

Det er i sikkerhetsgjennomgang pekt på nødvendigheten av å forbedre sikkerheten for vinduene. Det er i denne sammenheng naturlig å se på løsninger som også innebærer vinduer med en bedre U-verdi.
