Skredulykka i Ålesund

Rapport frå utvalet som har gjennomgått skredulykka i Ålesund 26. mars 2008

17. november 2008

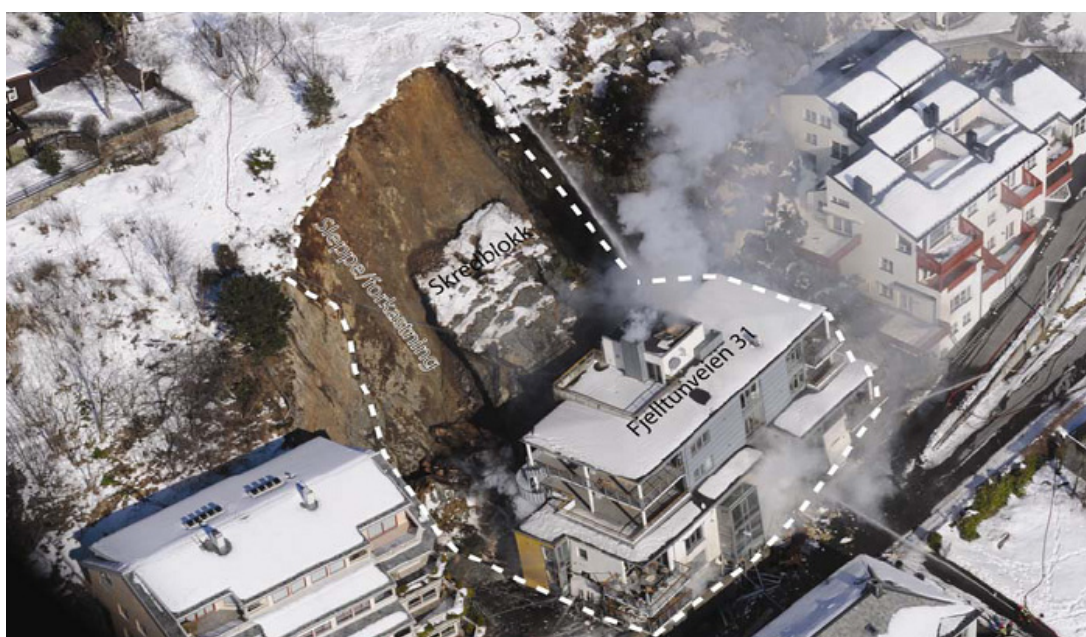
Figur 4.1 Oversikt over skredet.

Bildet viser størrelsen på skredet og boligblokka i Fjelltunvegen sin posisjon etter skredet. Foto: Politiets helikoptertjeneste

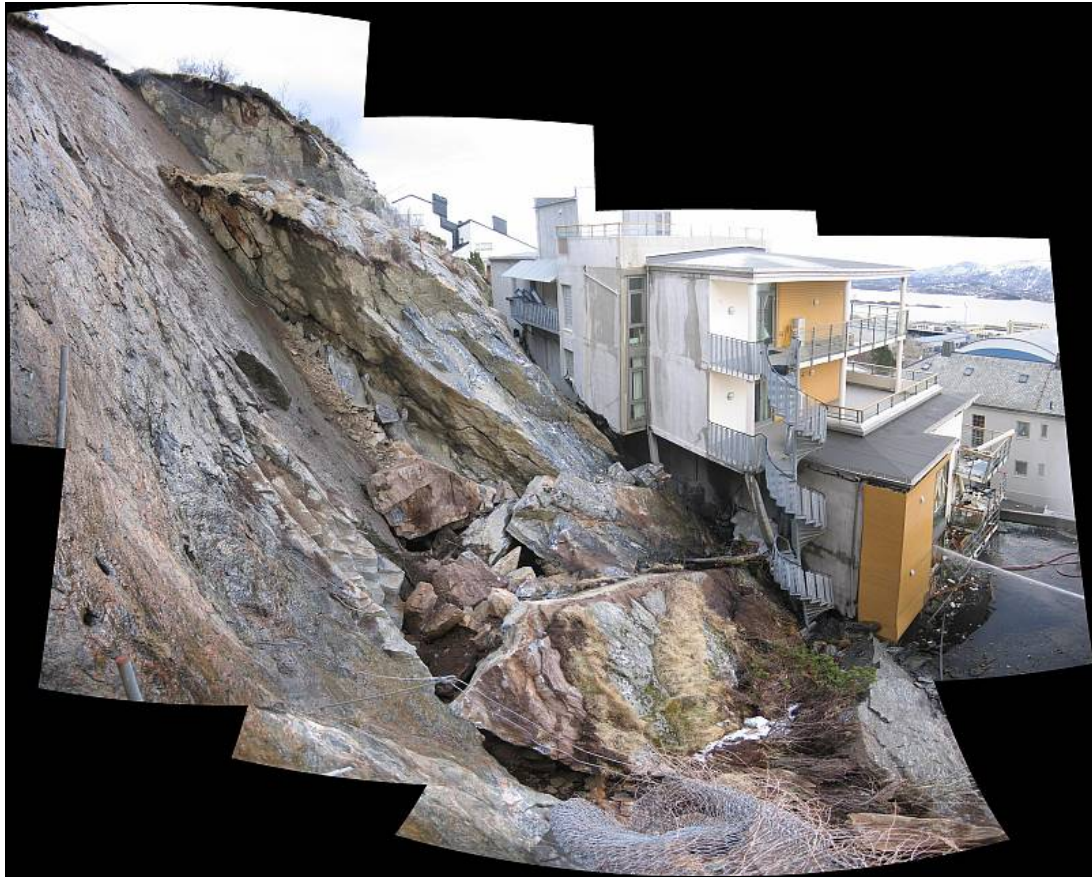
I området ved Fjelltunvegen skrånar lagdelinga parallelt med fjellsida, samtidig som det opptrer forkastingar med same retning, figur 5.2 (Osmundsen og Redfield, 2008; Derron m.f. 2008)). Vidare er gneisen gjennomsett av steile sprekker. Ut frå eit generelt bilde av bergartar og dei geologiske strukturane (lagdeling og sprekker), kan ein seie at inngrep i slike områder kan føre til stabilitetsproblem.

*Figur 5.2 Bilde av skredområdet
Bildet viser at skredet har fulgt eit bratt og relativt glatt forkastingsplan i bakkant.*

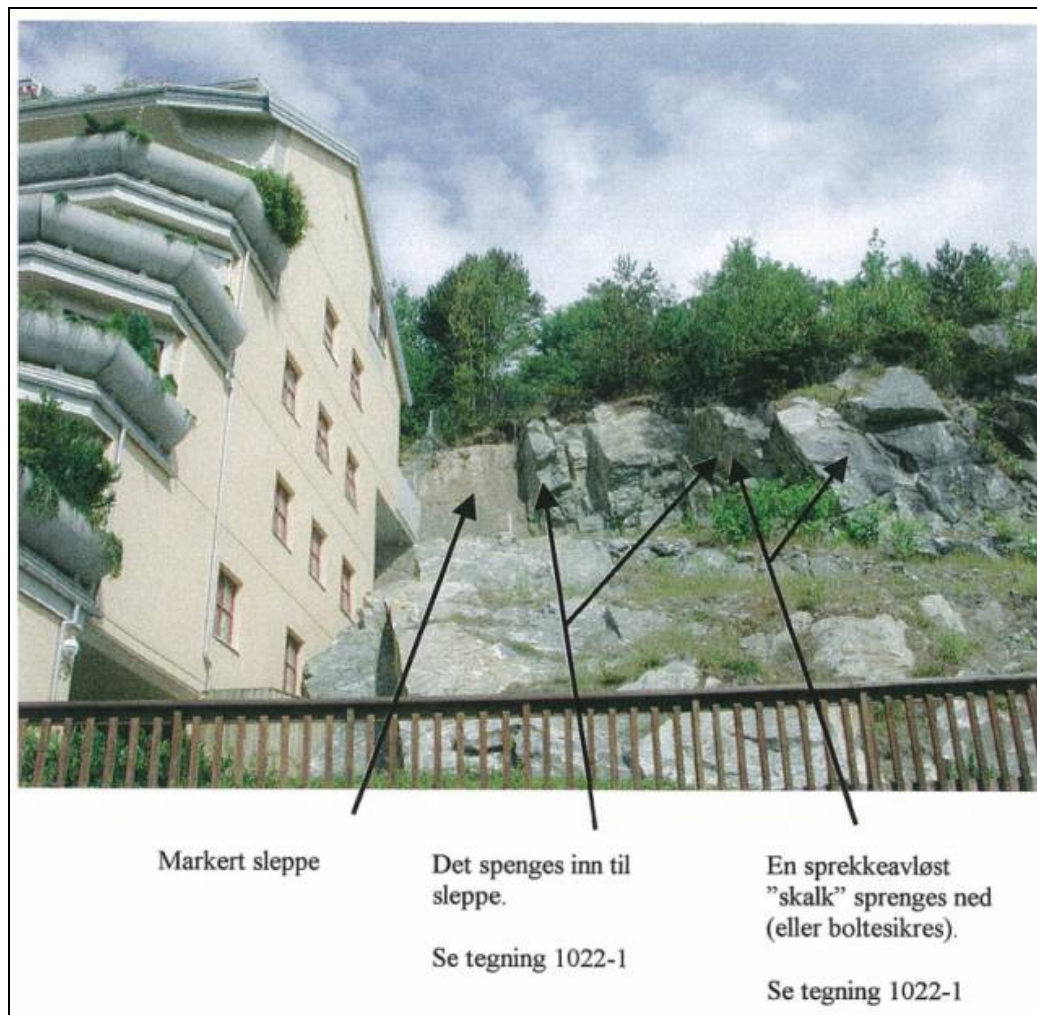
Figurane 5.4 og 5.5 oppsummerer undersøkingane til Geo Bergen. Profila i figur 5.5 syner at den markerte sleppa ikkje er tolka til å gå ut i den utsprengte tomte. I rapporten er det *ikkje* gjennomført analyse av global stabilitet, eller risiko for store utglidingar.

*Figur 5.4 Oversiktsbilde vist i rapport frå Geo Bergen
Bildet viser den markerte sleppa i tomta sin vestlege del.*

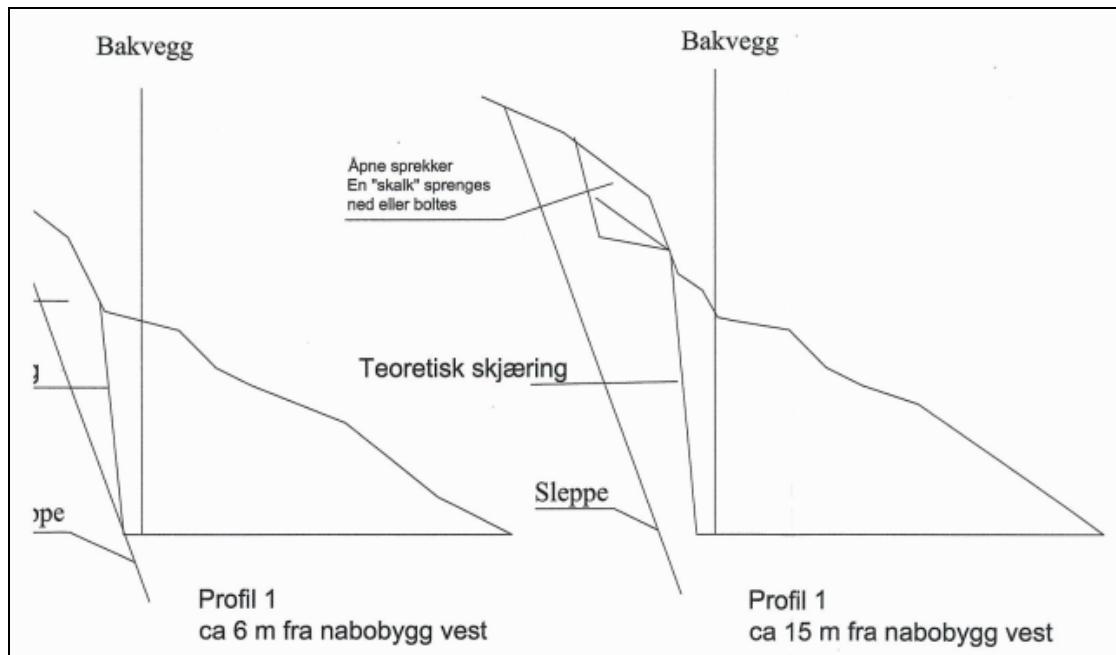
Figur 5.5 To tverrprofil frå rapporten til Geo Bergen
Tverrprofilene viser tolka lokalisering av sleppe i forhold til utsprengt tomt.

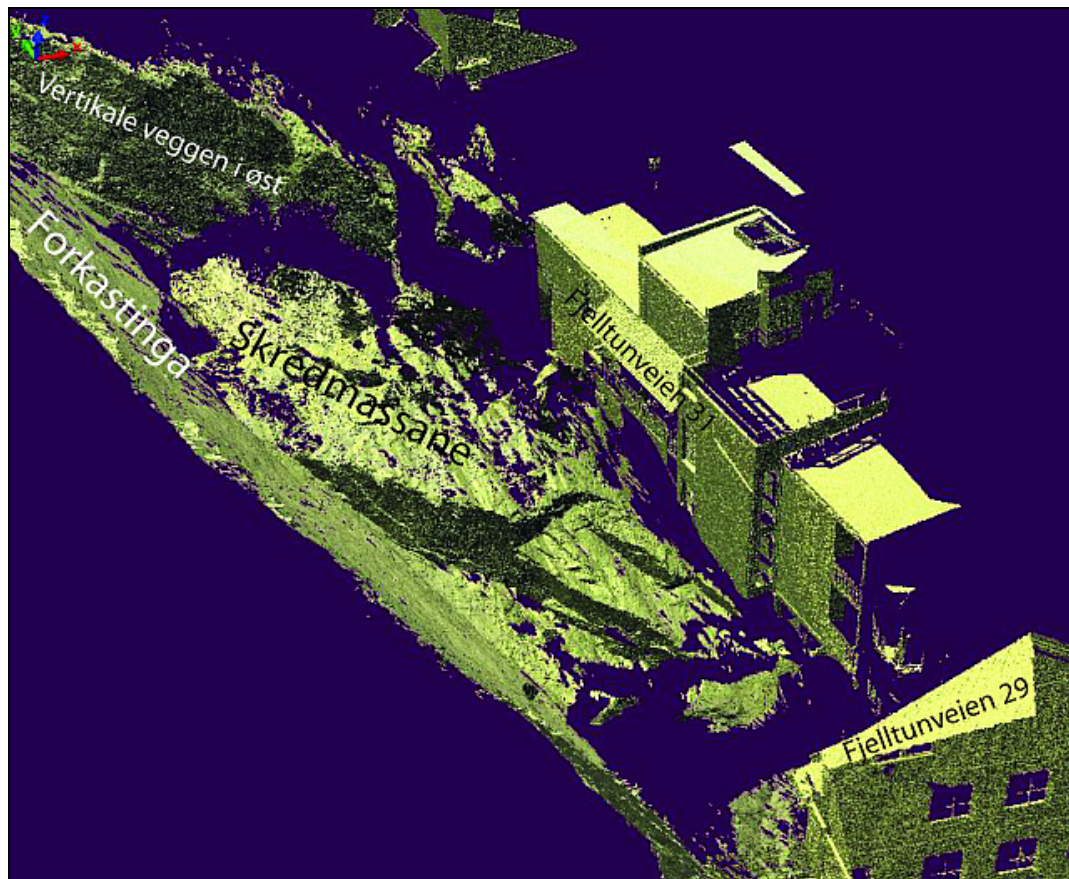
Som ein del av byggteknisk gruppe sitt arbeid gjennomførte NGU ei detaljert oppmåling av skredområdet ved bruk av laserskanning (Figur 5.6). Her kan ein tydeleg sjå forkastinga som skredet har gått langs, og skredmassane som ligg inn til bygningen.

Figur 5.6 Tredimensjonalt bilde av skredområdet
Bildet er bygd på data frå laserskanning. Kjelde: NGU

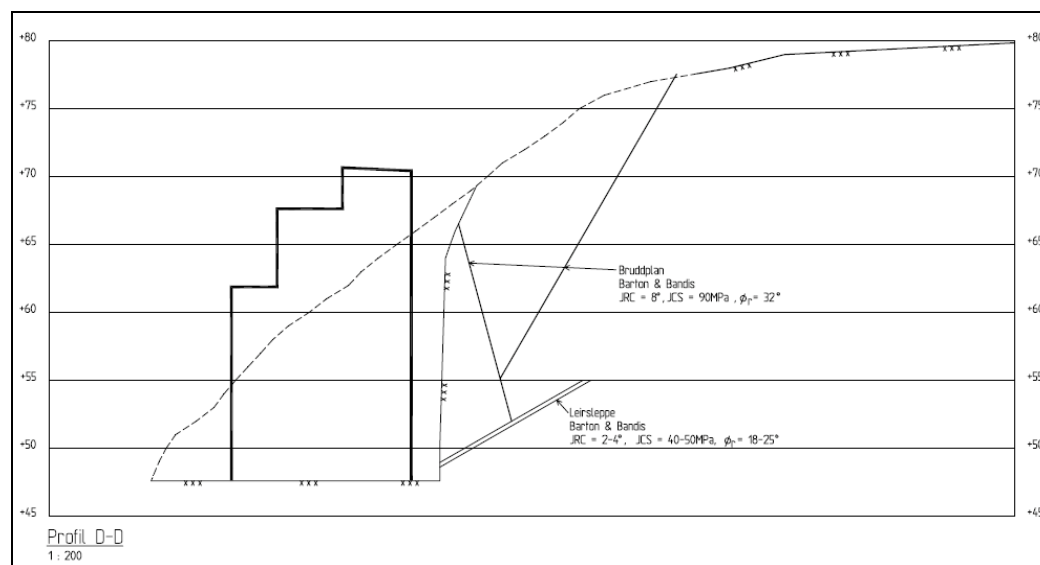
”Utglidningen i skjæringen bak Fjelltunvegen har fulgt et sprekkeplan parallelt med foliasjonen i gneisen. Glideplanet og foliasjonen er krumt, dvs. at fallet avtar fra ca 59° i vest ved Fjelltunvegen 29 til ca 50° i øst der skred møter den vertikale tverrsprekken. I vest følger skredmassen sprekkeplanet langs foliasjonen i hele skredets lengde. I øst er det to trappetrinn i glideplanet. Om lag på kote 55 er det et trinn med høyde litt mindre enn en meter og på omtrent kote 52 et trinn på nær to meter høyde. Fra det siste trinnet og ut i skjæringsveggen følger glideplanet en leirsleppe med fall 35 til 40°.”

Figur 5.7 Profil gjennom Fjelltunvegen 31
Figuren syner ein profil gjennom Fjelltunvegen 31 og kva som er bakgrunnen for stabilitetsanalysane. Kjelde: NGI rapport (2008)

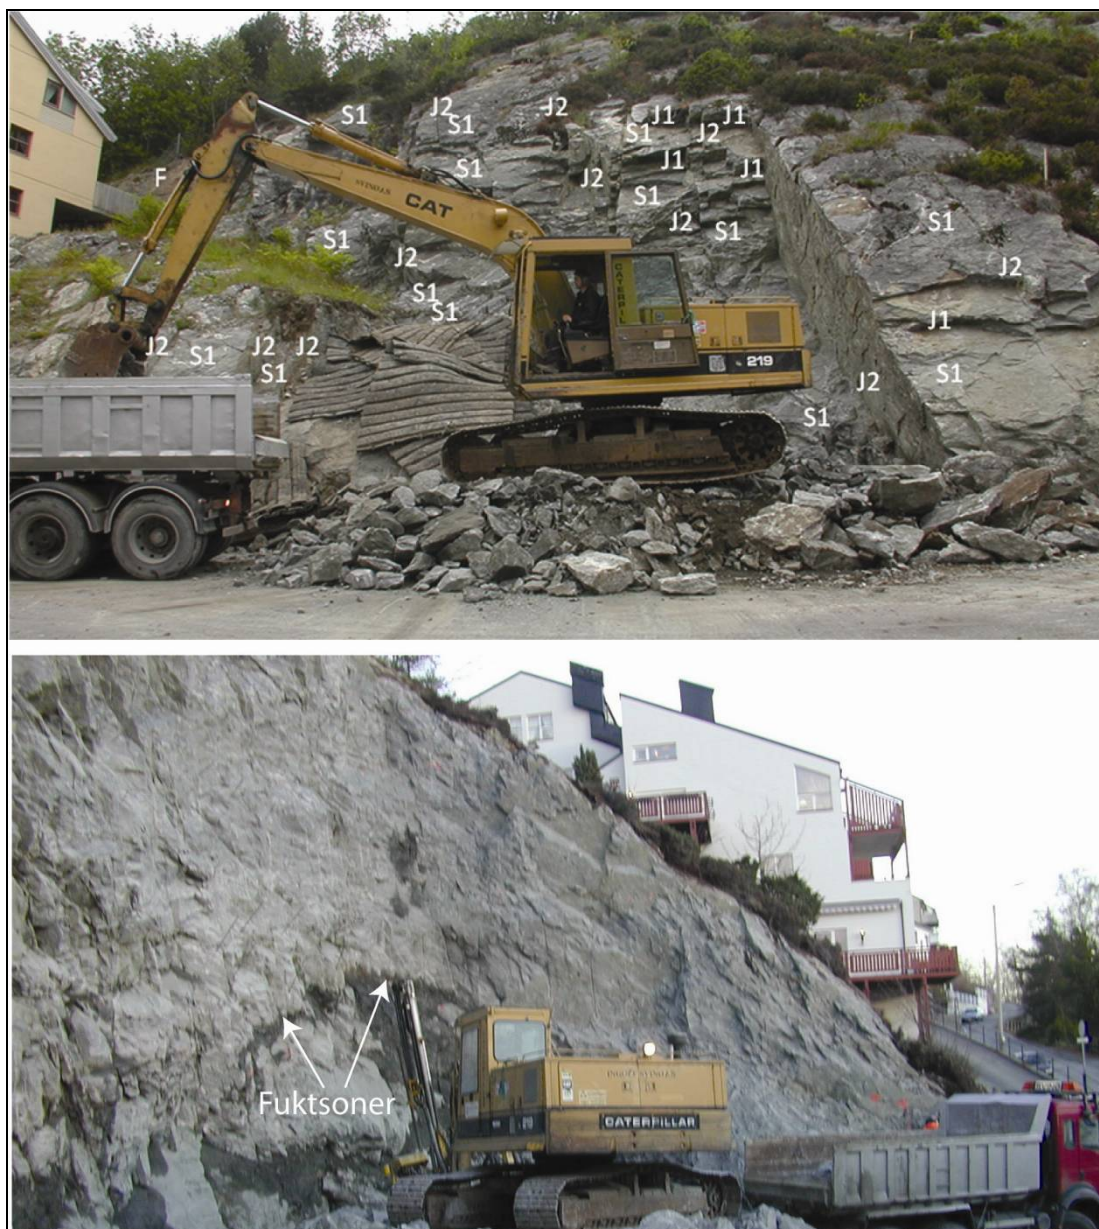
Figur 5.9 Bilde under utsprenging i Fjelltunvegen

Det blir vidare konkludert med at bildematerialet som er tilgjengeleg før utbygging syner at dei generelle strukturgeologiske tilhøva som var bakgrunnen for skredet var synleg på dette tidspunktet. Bilde tatt under sprenging og utbygging viser at dei kritiske geologiske strukturane som kunne vore basis for etablering av tilstrekkelege sikringstiltak i skråninga var synlege på dette tidspunktet (Figur 5.9). Dette inkluderer både lagdeling, sprekkesystem og leirbreksjer.

Under: Arbeidet med den nedre delen av skråninga. Her er det tydelege fuktsoner, som truleg representerer nedknuste lag med leire. Foto: Steinar Trygstad.

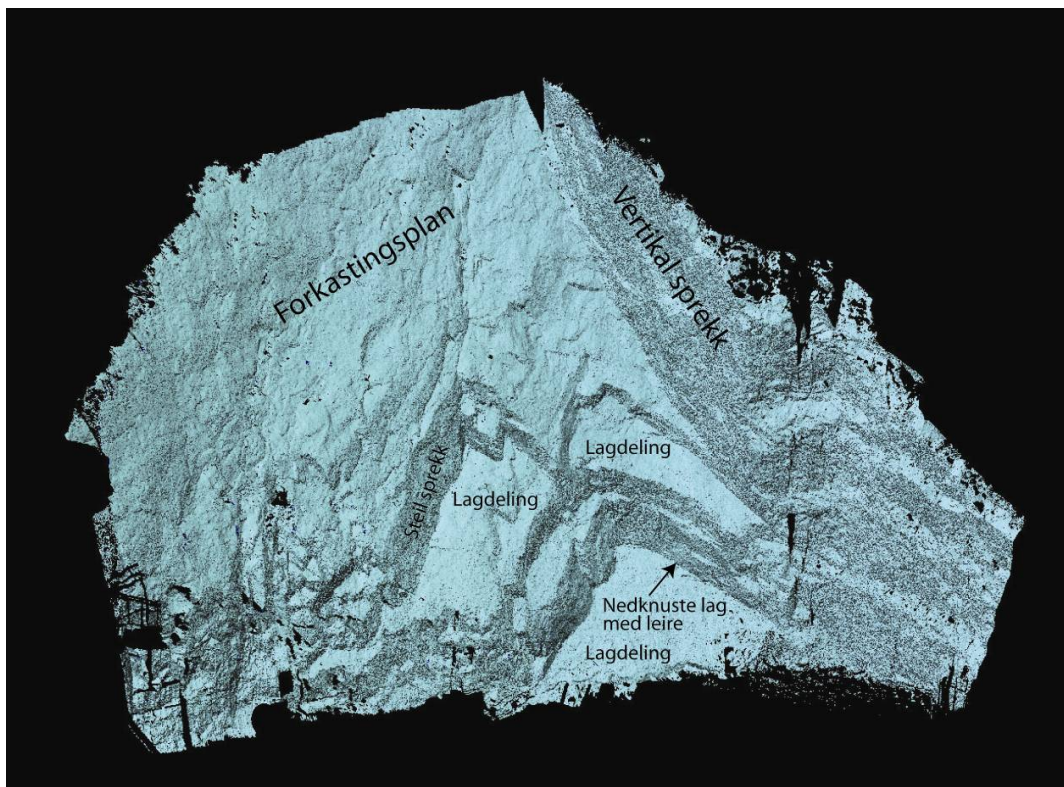
1. Foliasjon eller lagdeling i gneisen, lokalt med nedknust materiale og leire
2. Eit bratt forkastingsplan med nedknust materiale
3. Bratte og delvis opne sprekkar

Figur 5.10 Oversyn over Fjelltunvegen 31 etter at skredmassane er fjerna. Dei viktigaste geologiske strukturane er lagt inn i figuren.

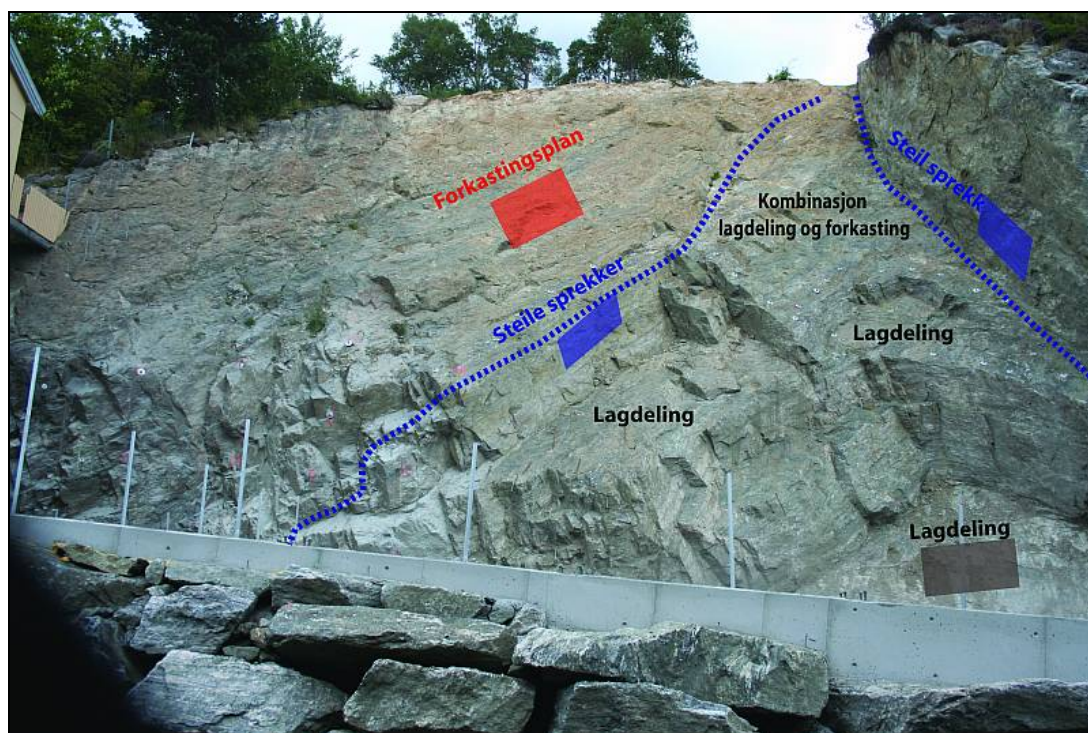
Figur 5.11 Illustrasjon bygd på laserskanning av fjellet i Fjelltunvegen 31. Illustrasjonen viser situasjonen etter at skredmassane og bygningen er fjerna. Geologisk strukturar kjem godt fram, og trappetrinna i botn er tydelege. Data frå dette er samanlikna med data frå laserskanning rett etter ulykka, noko som også har gitt ei godt estimat av skredets volum..
Kjelde: NGU

1. Uthaldande og bratte forkastingsplan som går i nordaustleg retning.
2. Steile, og delvis opne sprekkar som går i nordvestleg retning
3. Lagdelinga i fjellet som skrånar til dels bratt ned parallelt med terrenget.

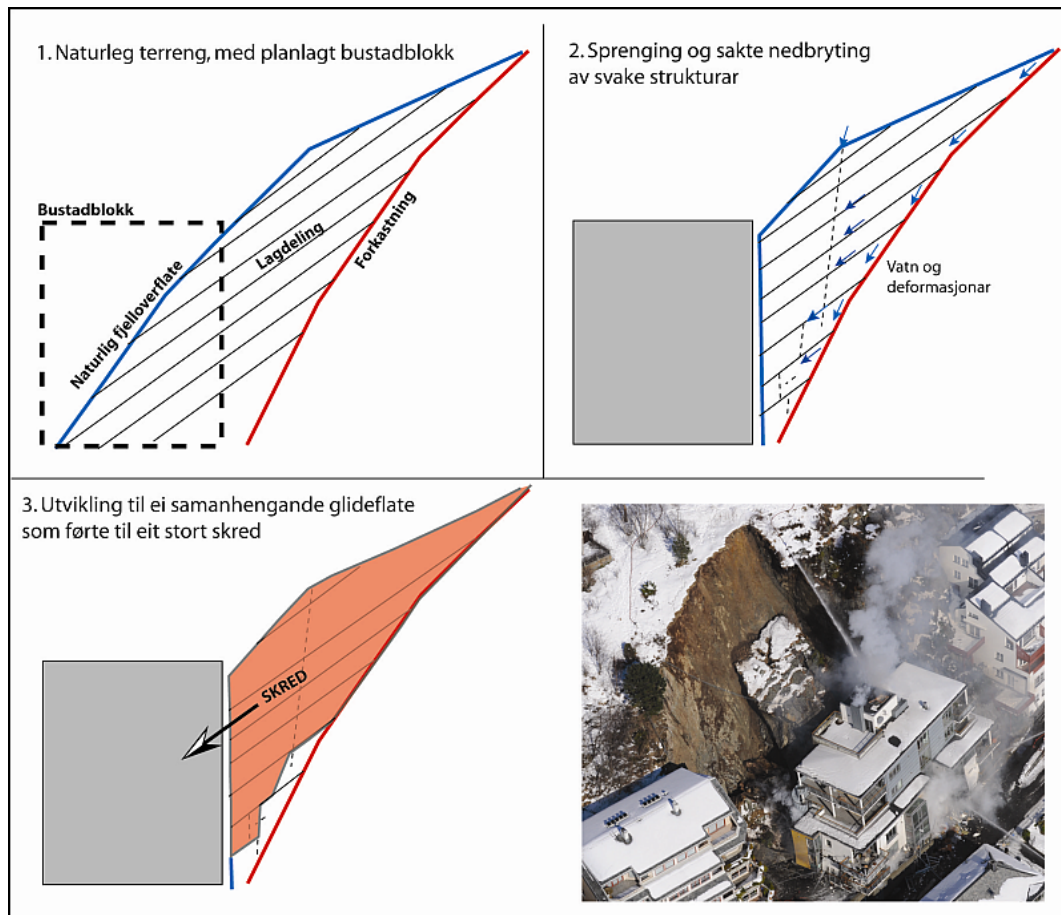
Dei geologiske premissane og utviklinga av skredet er samanfatta i figur 5.13. Etter utvalet si vurdering var den naturlege skråninga i Fjelltnvegen 31 stabil. Strukturane som styrte hendinga vart aktiverte då tomte vart sprengt ut, og det var berre eit tidsspørsmål før skredet gjekk. Skredet omfatta om lag 6500 tonn fjell. Sikringstiltaka som var utført var ikkje tilstrekkelege til å halda fjellet på plass.

Figur 5.13 Prinsippskisse over antatt utvikling av skredet
Prinsippskisse for korleis ein tenkjer seg at skredhendinga utvikla seg i Fjelltunvegen 29. Følgjande hovudstadier er vist:

1. Utsprenging av tomta i eit stabilt naturleg terreng. Sprenging gav gjennomskjering av svake soner.
2. Langtidseffektar i form av opning av nye sprekker, auka vasstilgang til nedknust materiale (svelling av leire). Dette førte til etablering av samanhengande glideplan.
3. Svekkinga av fjellet har gått så langt at fjellet kollapser og skredet går. Det er mogleg sjølv tidspunktet vart påverka av auka tilførsle av vatn til glideplanet. Sikringstiltaka var ikkje effektive for å halda på plass den store utglidinga.
4. Foto: Politiets helikoptertjeneste Arealplansituasjonen, byggesaken og byggearbeidene

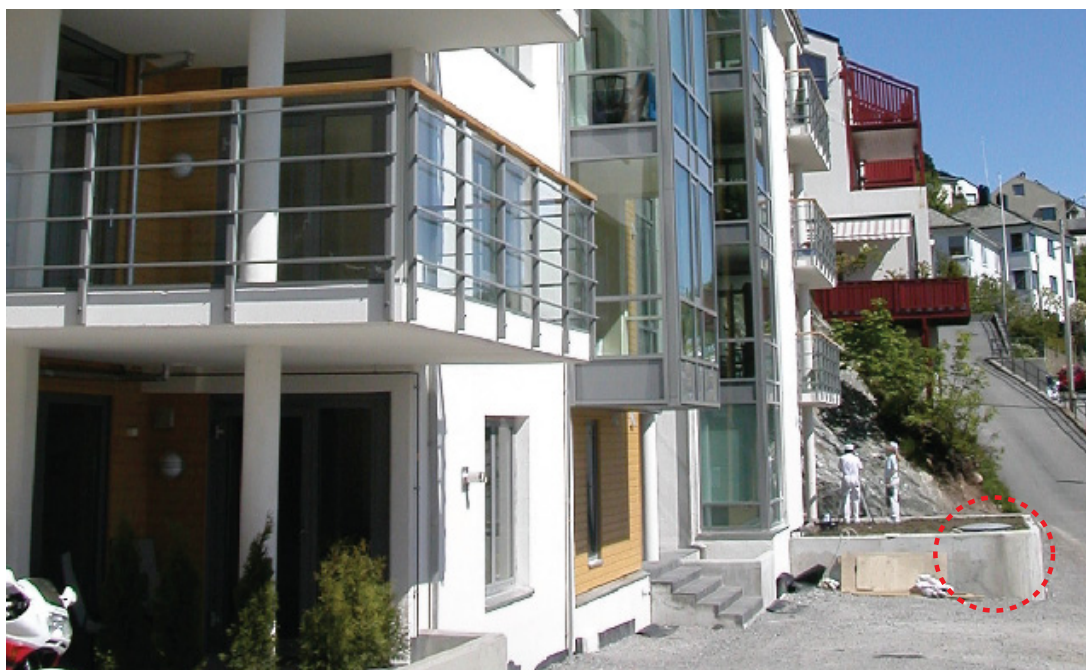
I forbindelse med skredet kollapset de nedre delene av blokka og bygningen ble skjøvet fremover slik at forkanten av bygningen ble liggende over gasstanken og hindret atkomst til tankens armatur. Samtidig ble domlokket over tankens armatur sterkt deformert og rørledningen som førte gass fra tanken til bygningen skadet, slik at det oppsto en mindre lekkasje. Lekkasjen økte senere som følge av at regulatoren ble skadet av varmepåvirkningen fra brennende gass.

Figur 14.1 Bilde som viser gasstankens plassering. Gasstanken var plassert under bakken, nedgravd i en betongkrybbe i forkant av bygningen. Sirkelen viser tankens plassering.

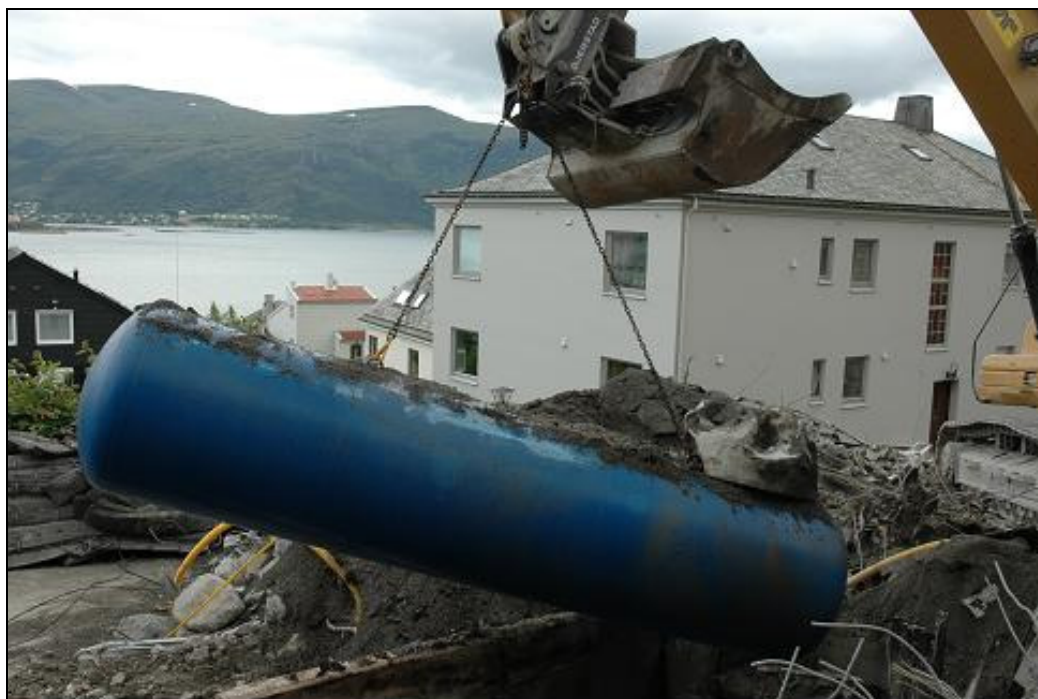
*Figur 14.2 Heving av gasstanken
Gasstanken ble ikke skadet. Her heves den etter at bygningen er revet.
Foto: Ørjan Svendsen, DSB*

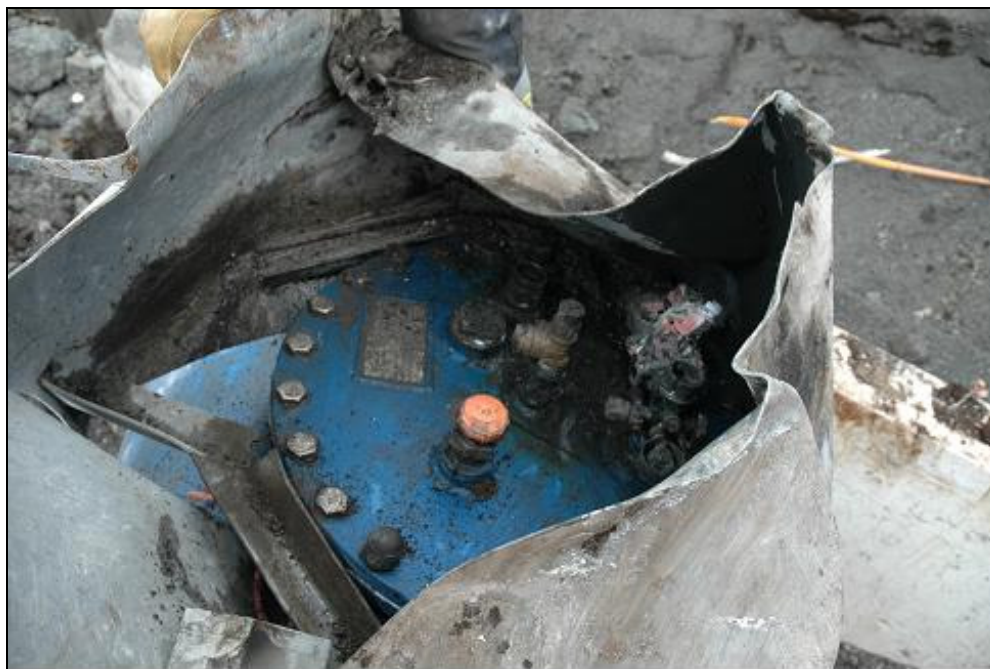
Figur 14.3 Gasstankens armatur

Etter at utlekkende gass ble antent, ble regulatoren som regulerte trykket i gassrøret inn til bygningene gradvis skadet av varmepåvirkningen. Dette gjorde at regulatoren om kvelden onsdag 26.03.2008 helt mistet sin funksjon, noe som medførte at mer propangass strømmet ut og omfanget av brannen økte. Dette medførte ingen dramatik i forbindelse med den videre håndteringen av hendelsen, men bidro til raskere tømning av tanken enn om regulatoren hadde vært intakt.

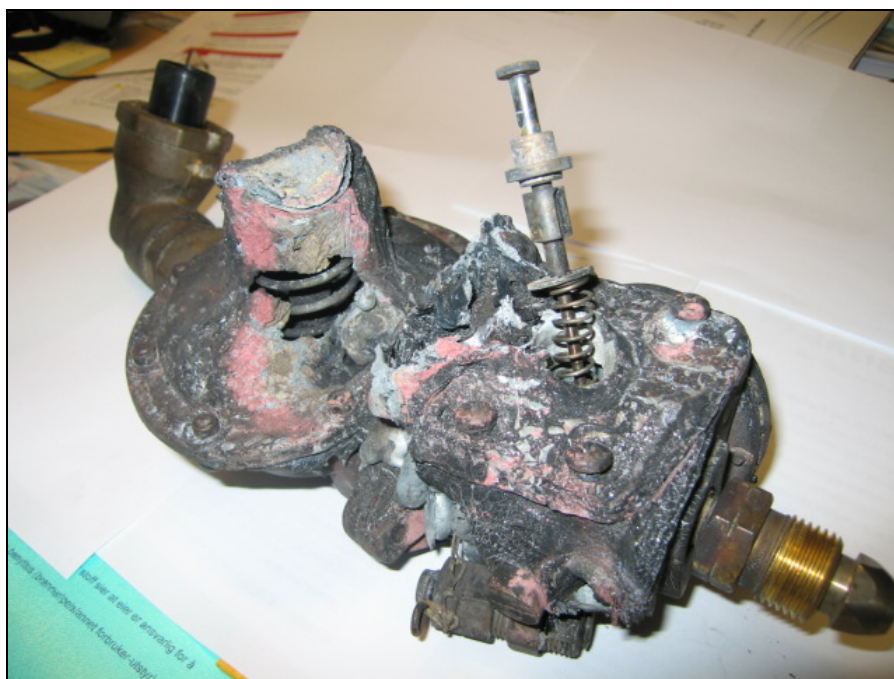
Figur 15.1 Regulatoren

Om kvelden 26. mars ble det konstatert en markant økning av gassbrannen uten at man kunne fastslå årsaken til dette. Utvalget mener at det inntil dette tidspunktet kun hadde vært en liten lekkasje i forkant av regulatoren. Denne lekkasjen oppstod trolig som følge av en oppstått skjevhet i koplingen mellom røret fra tanken og regulatoren. Etter at utlekkende gass begynte å brenne, ble regulatoren utsatt for varmpåvirkning fra brannen og gradvis ødelagt. Da brannen begynte å øke kvelden 26. mars, mistet regulatoren trolig sin funksjon som regulator. Dermed kunne propangassen som fordampet på tanken strømme fritt ut gjennom den defekte regulatoren hvor den blandet seg med luft og brant. Propanbrannen var da sannsynligvis på sitt sterkeste. Som følge av den økte fordampningen av propan sank temperaturen på tanken gradvis. Lavere temperatur i propanvæsken førte igjen til redusert fordampning. Brannvesenet tilførte derfor etter hvert varmt vann på tankens overflate for å øke fordampningen, og dermed redusere tømmetiden.
