BYGNING 3706 Sidebygning I, Hengsenen

Kompleks 1624 BYGDØ KONGSGÅRD

Bygnings- og eiendomsdata

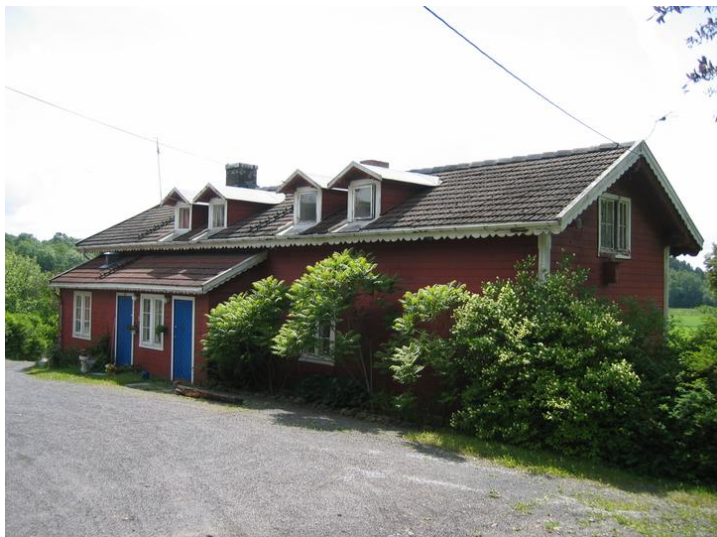
Fasade nord. Opphavsrett: Statsbygg.

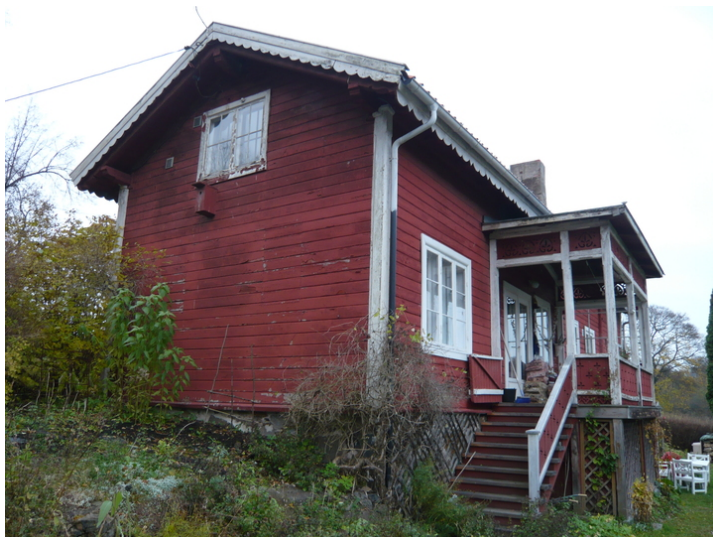
Fasader mot vest og sør. Opphavsrett: Statsbygg.

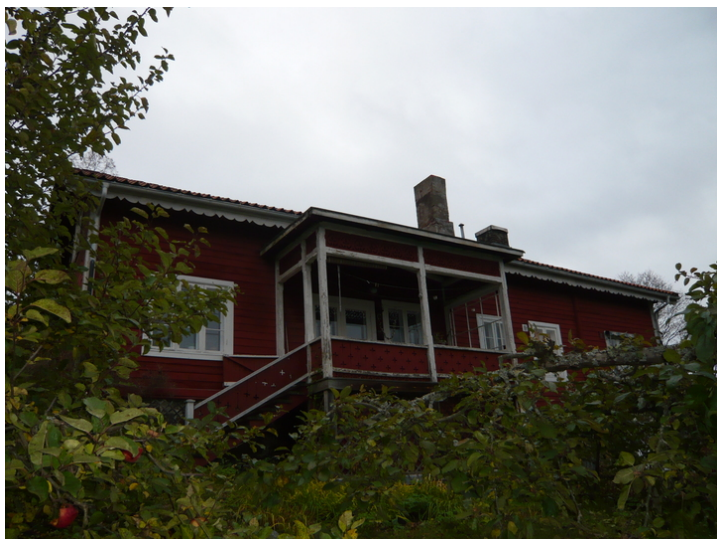
Fasade sør. Opphavsrett: Statsbygg.

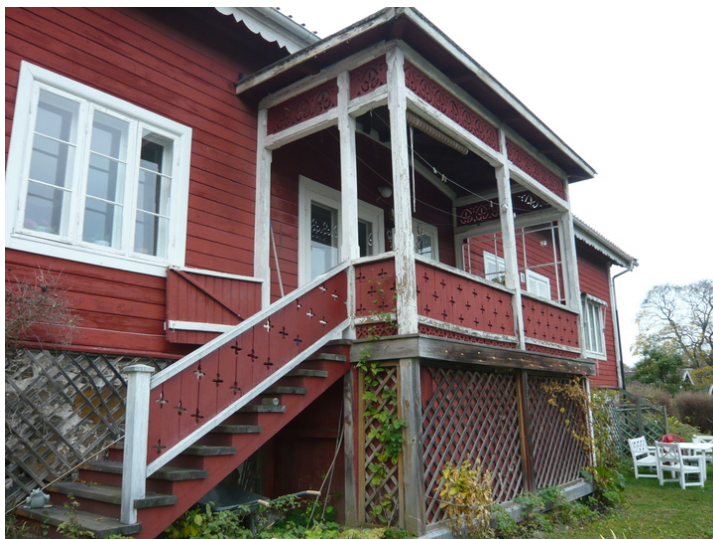
Veranda. Opphavsrett: Statsbygg.

Verandaen ved sørvestre langvegg er første gang beskrevet i 1926, men kan ha blitt oppført kort tid etter 1884.

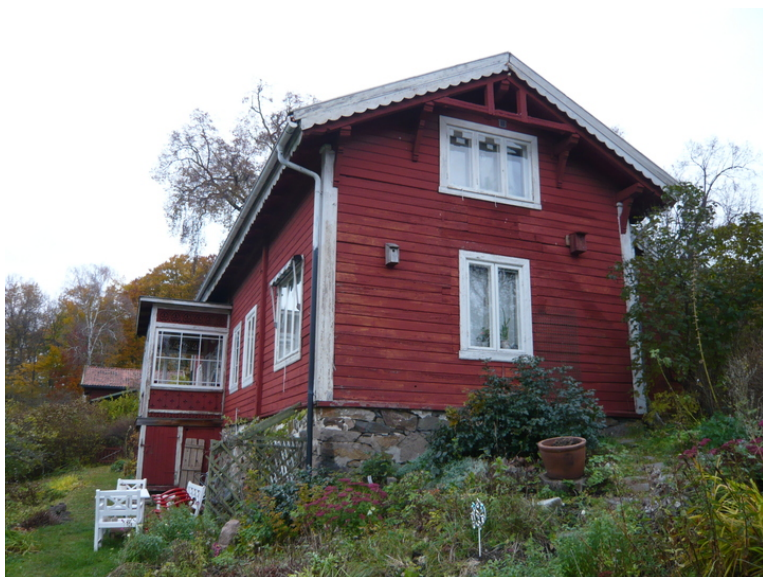
Fasader mot øst. Opphavsrett: Statsbygg.

I 1926 var bygningen delt i to leiligheter. Tilbygget med vindfang og toaletter ved nordøstre langvegg er trolig oppført i 1960-70-årene og er senere noe forlenget mot sør.

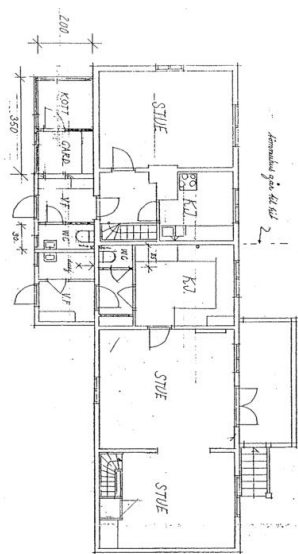
Plantegning 1. etasje. Foto: 4B Arkitekter.
Opphavsrett: Statsbygg.
