Skredulykka i Ålesund

Rapport frå utvalet som har gjennomgått skredulykka i Ålesund 26. mars 2008

17. november 2008

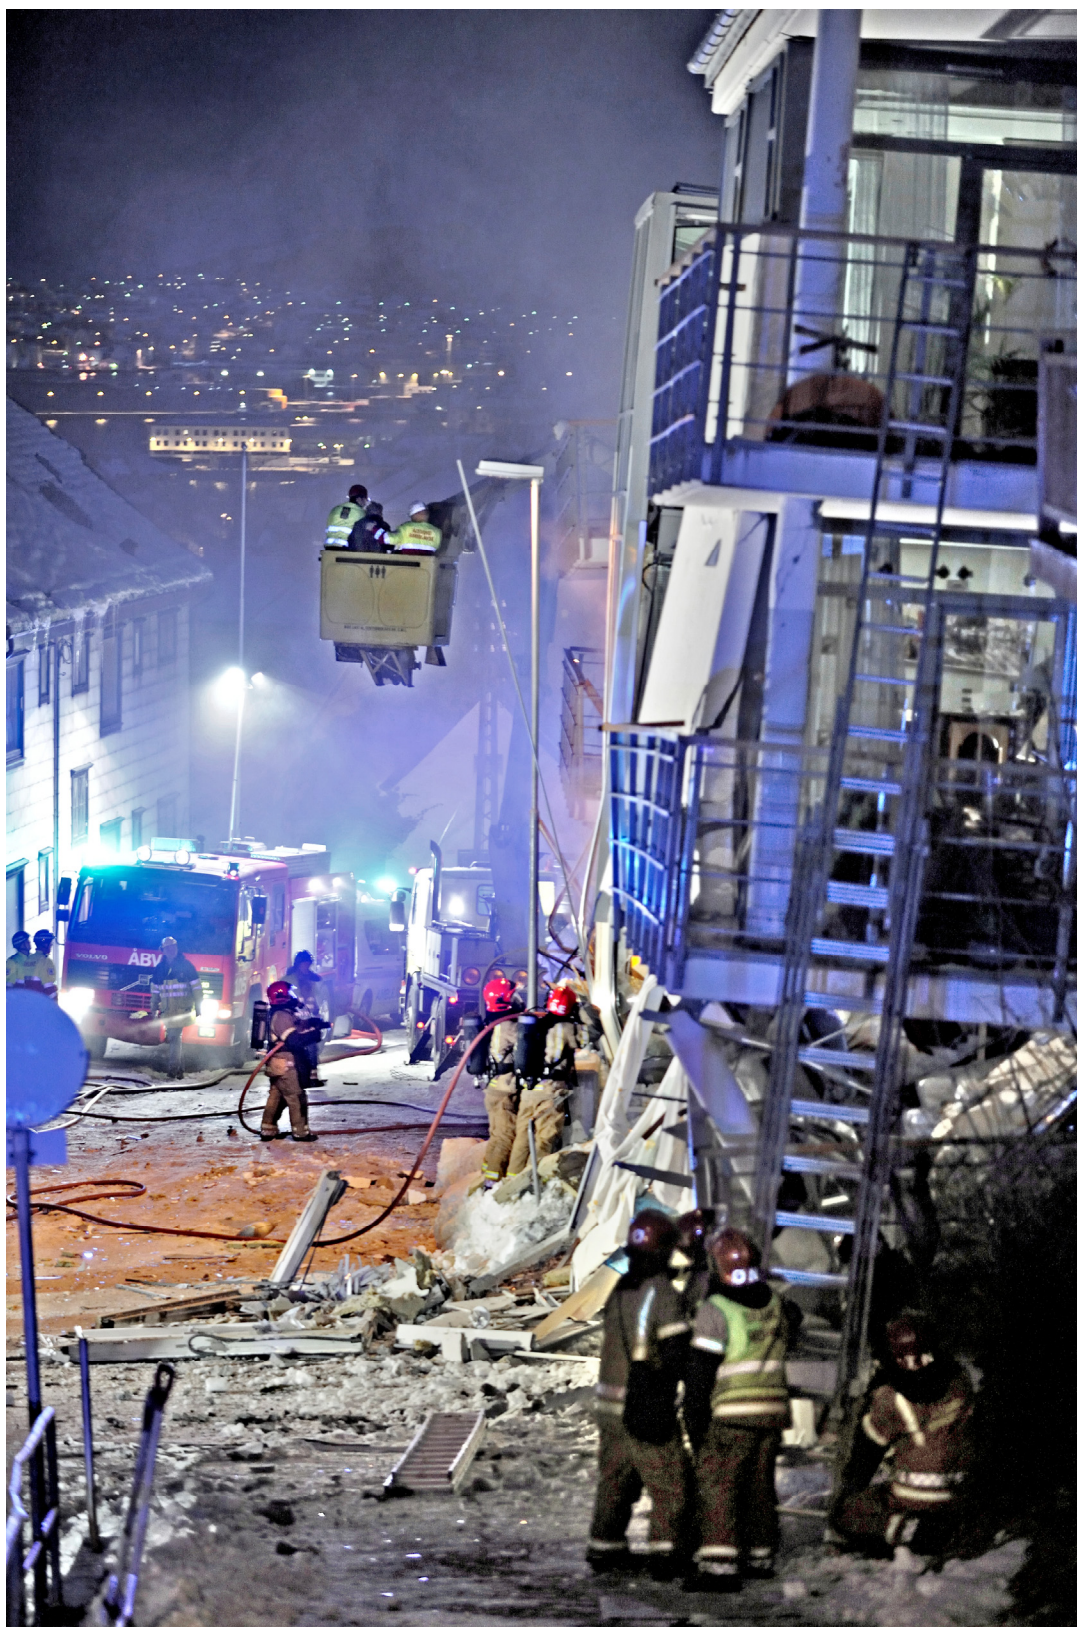
Brannvesenets utrykningsleder beskriver at det var en merkelig ro på skadestedet da de ankom. Flere av beboerne sto ute på sine verandaer, men ingen skrek. Gaten foran blokka var dekket av glass, og det lå en støvsky over området. Det ble hørt rop om hjelp fra en kvinne inne i en av leilighetene i annen etasje. Denne etasjen befant seg nå omtrent på nivå med terrenget rundt.

*Figur 4.2 Situasjonen på skadestedet tidlig om morgenen 26.03.2008.
Foto: Nils Harald Ånstad, Sunnmørsposten.*

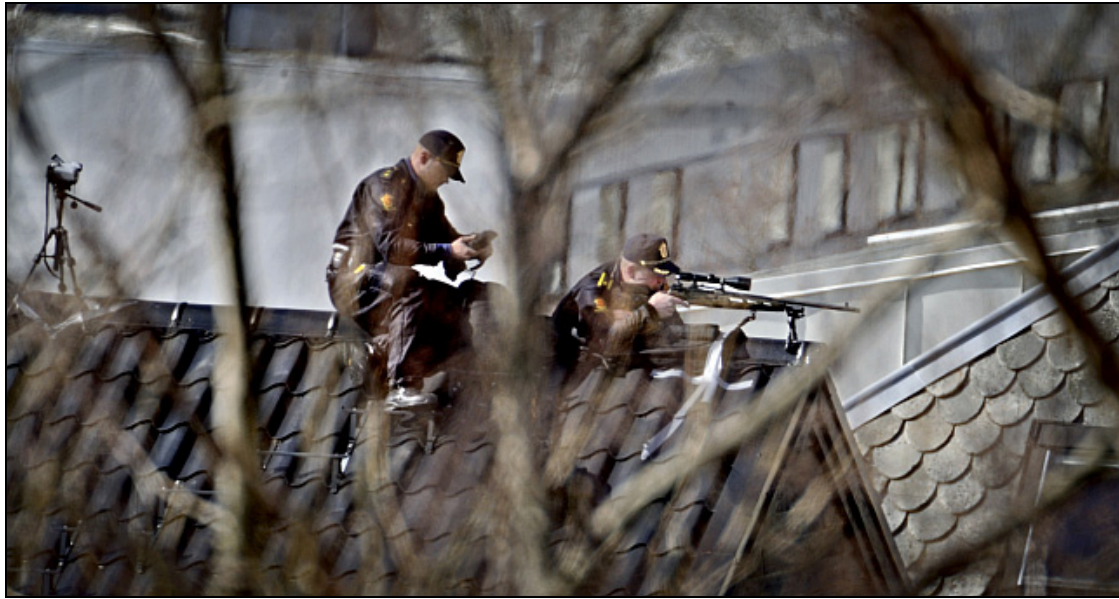
*Figur 4.5 Skarpskytter fra politiet skyter hull i gasstanken.
Foto Nils Harald Ånstad, Sunnmørsposten*

Skyting av hull i tanken ble gjennomført av politiet onsdag 02.04.2008 kl.13.20 etter at man hadde prøveskutt og finjustert ammunisjonen slik at skuddet kun gikk inn i tanken og ikke ut igjen gjennom tankveggen på motsatt side. Skytingen var vellykket. Ingen vesentlig mengde gass kom ut av tanken. Den hadde tilnærmet samme trykk som omgivelsene. Det ble brukt to flasker med nitrogen til gjennomspyling og fylling av tanken med nitrogengass. Etter at tanken var fylt med nitrogen ble den skåret opp på toppen og fylt med vann.

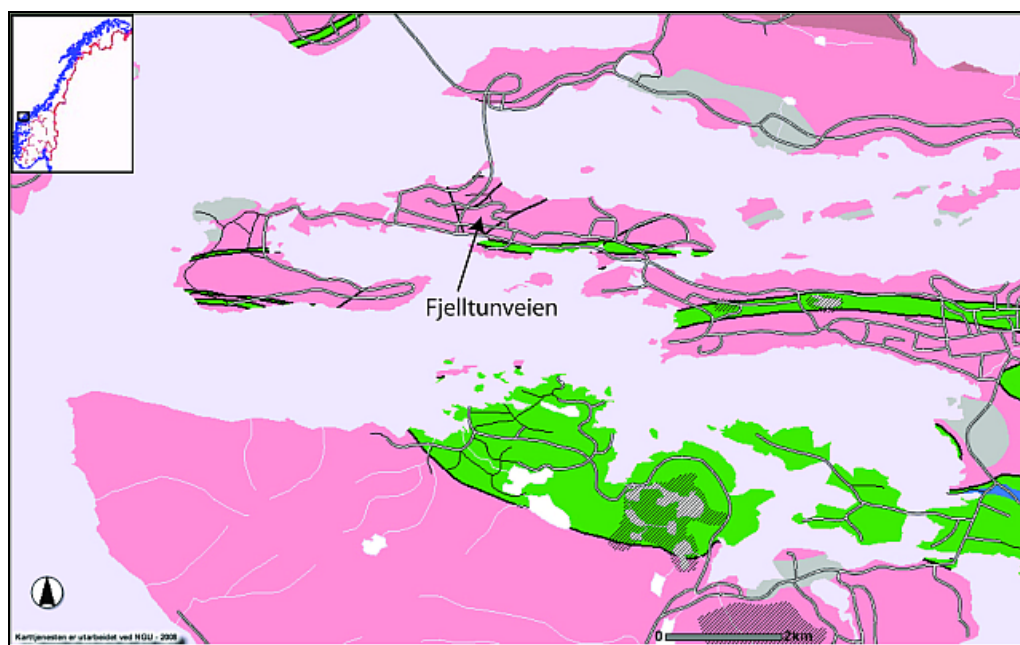
Figur 5.1 Geologisk oversiktskart over Ålesundsområdet

Skredet gjekk i et område med bergarten gneis (Figur 5.1). Dette er generelt ein hard og sterk bergart, men interne sprekker og svake soner kan føre til stabilitetsproblem. Dette gjeld særleg i dei områda der lagdelinga i fjellet, eller andre svake soner, skrånar parallelt med fjellsida.

Figuren viser at Fjelltunvegen ligg i eit område med ulike typar gneis (Glimmerskifer, granatglimmerskifer, glimmergneis og granatamfibolitt). Kjelde: www.ngu.no

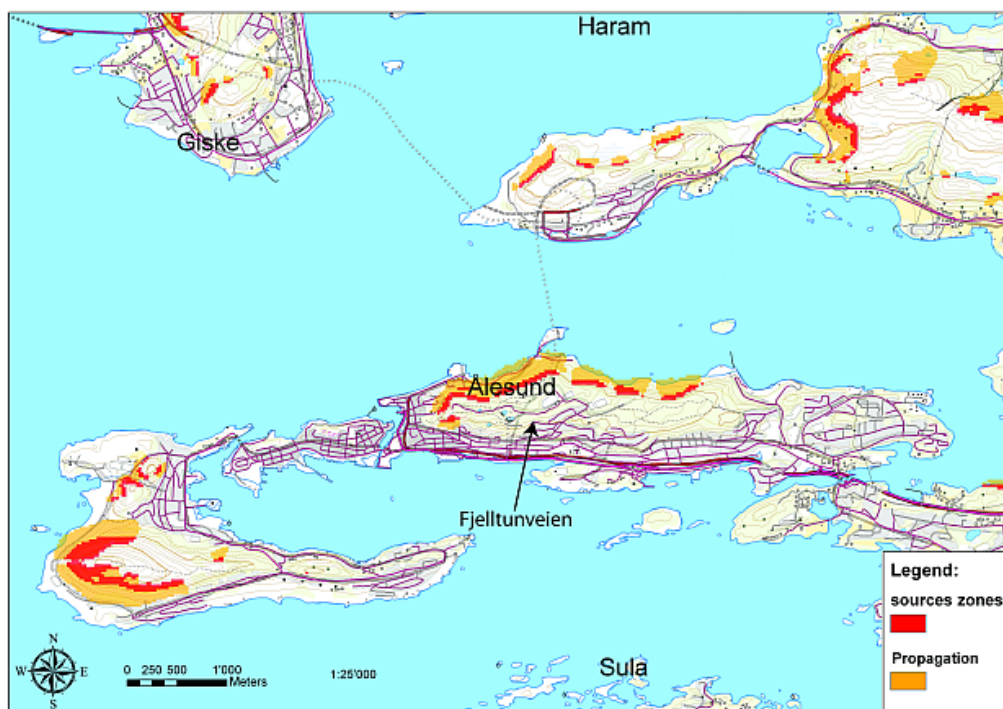
risikoanalyse, og det er truleg ein teoretisk fare for snøskred som slår inn for området Fjelltunvegen ligg i. NGU har sett i verk utarbeiding av nye aktsomhetskart som skil mellom steinsprang og snøskred. Figur 5.3 viser eit aktsomhetskart for steinsprang frå Ålesundsområdet, og her kjem ikkje området ved Fjelltunvegen ut som eit potensielt aktsomhetsområde, sjølv om terrenget er relativt bratt.

*Figur 5.3 Aktsomhetskart over Ålesundområdet
Kartet viser at Fjelltunvegen ikkje ligg innafør potensielle fareområde for steinsprang frå naturlige skråningar. Dei raude områda er utløysingsområde, og dei oransje er utløpsområde. Kjelde: NGU*

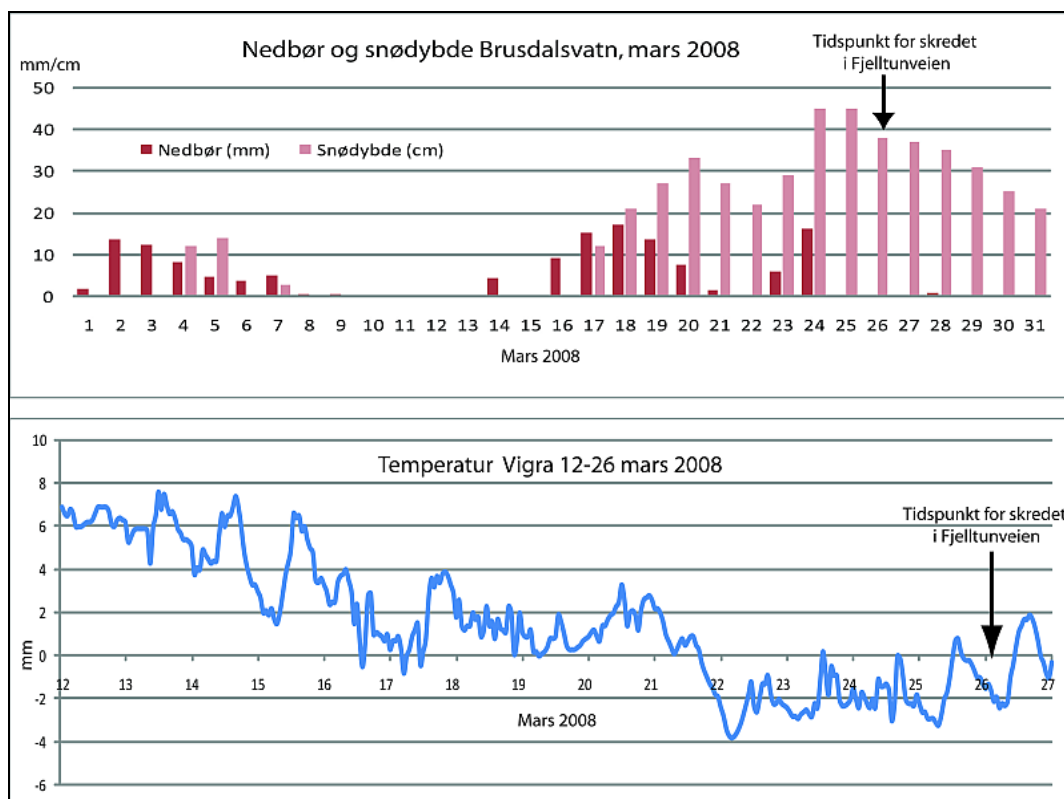
Figur 5.12 Nedbørs- og snødjupnedata

Meteorologiske data frå Vigra og Brusdalsvatn viser at det i ein periode på 10 døgn før skredet kom nedbør både som regn og snø (figur 5.12). Dei siste døgn kom nedbøren stort sett som snø. Også temperaturane viser at det var kuldegrader dei fire siste døgn før skredet, men på dagtid var det truleg plussgrader lokalt slik at noko av snøen kunne smelte. Klimadata syner at det ikkje var ekstreme nedbørsmengder før skredet, men det kan tenkjast at regn og snøsmelting har ført til ein del vasstilførsel til dei svake sonene i fjellet bak Fjelltunvegen 31, og at dette var medverkande til at

skredet gjekk på dette tidspunktet. Utvalet vil likevel understreke at dette ikkje hadde betydning for at skredet vart utløyst. Det påverka eventuelt berre tidspunktet. Ved andre vêrforhold kunne hendinga ha blitt utsett. Større nedbørsmengder kunne jamvel ha framskunda hendinga.

Figuren viser nedbørs- og snødjupnedata for mars frå den meteorologiske stasjonen ved Brusdalsvatn og temperaturdata for perioden 12.-26. mars målt ved stasjonen på Vigra. Kjelde: met.no

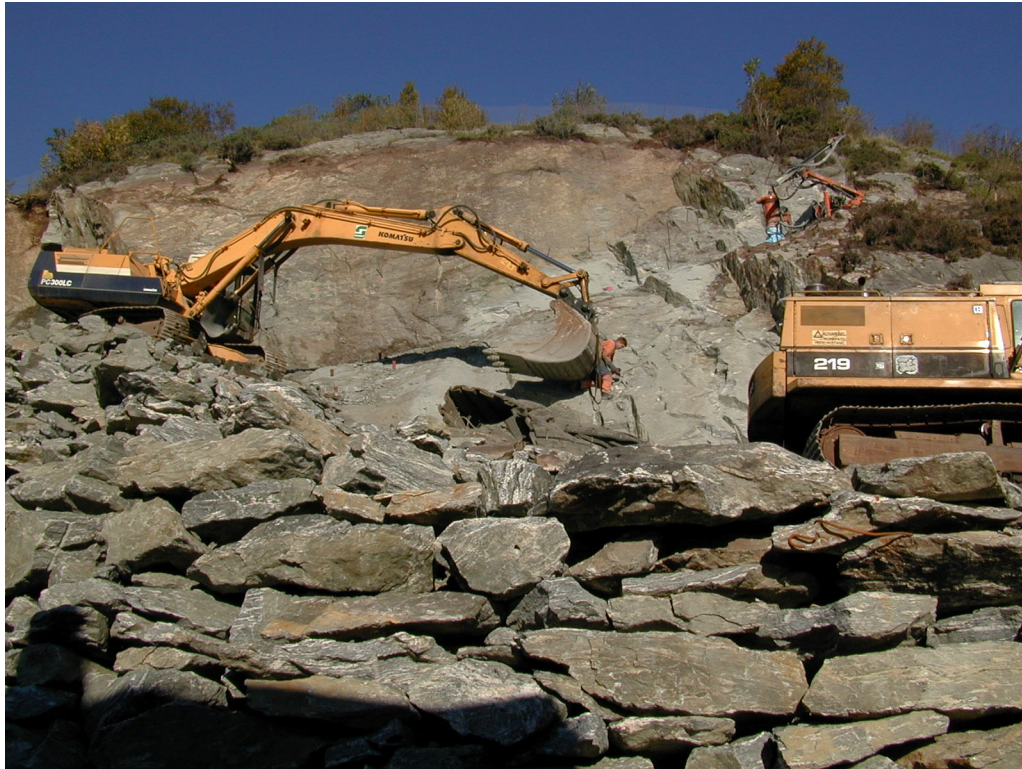
Idar Svinø fra firmaet Ingolf Svinø AS har i møte med utvalget oppgitt at de underveis oppdaget en sleppe som de ikke var kjent med fra før. De fant det derfor nødvendig å fjerne noe mer fjell enn først forutsatt. Dette medførte at det kom et tillegg på masseuttak i prosjektet. De vurderte sikringsbehovet etter hver pallhøyde som ble sprengt ut, og foretok fortløpende sikring med bolter. Boltene ble satt inn med betong/gysemasse uten skive. Det var ingen begrensninger i forhold til hvor mange bolter de kunne bruke; de kunne bruke så mange som ble ansett nødvendig.

*Figur 6.9 Bilde fra sprengningsarbeidene på Fjelltunvegen 31
Fotograf: Steinar Trygstad*
