# BYGNING 59 GIMLE TERRASSE 5 (10 LEIL.)

Kompleks 62 GIMLEKOMPLEKSET, OSLO

## Bygnings- og eiendomsdata

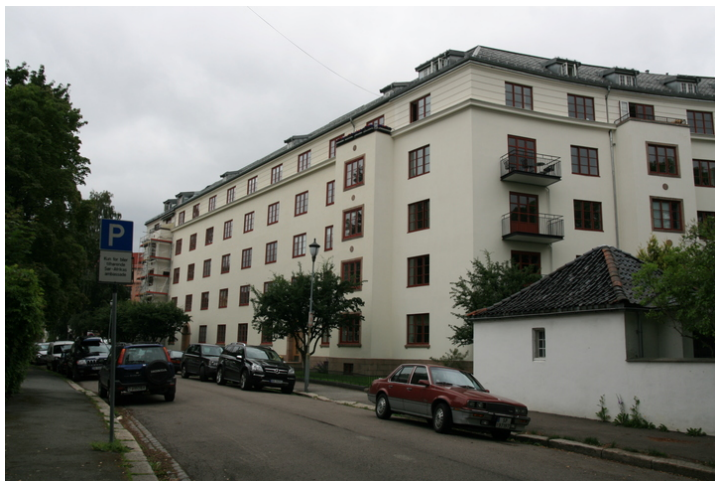
Gimle terrassen 5 og 7, hovedfasaden mot sør. Nummer 5 er nærmest i bildet. Opphavsrett: Statsbygg.

1989		Vinduer i fasade mot Gimle terrasse skiftet i alle leiligheter. Vinduer mot bakgård uvisst. De små, runde vinduene er ikke skiftet ut. (Usikkert)
1992	2002	Alle leiligheter ytterligere endret og utstyrt med alarm til sentral for brann og innbrudd samt knapp for varsling. 1992: Dører mot bakgård skiftet.
2000		Seksjonering mellom Gimle terrasse 3 og 5. Ny kjellerdør.
2004		Inngangstrapp repareres og nytt belegget av granitt legges i inngangssone til fortau. Rom og boder i kjeller males. Vinduer i kjellerrom skiftes til torams innadslående vinduer fra Nordan av type sikkerhetsvindu med energiglass og skallsikres.
2005		Rehabilitering av tak: skrelt ned, tekket om, lektet opp for å få større luftgjennomgang for å unngå istapper. Taket tekkes med sinkplater mot bakgården og ny skifer mot veien. Mot veien ble de originale takvinduene skiftet ut, mens de originale støpejernsvinduene mot bakgården ble skiftet ut med kupler av plast. Ny belysning i trapperom.

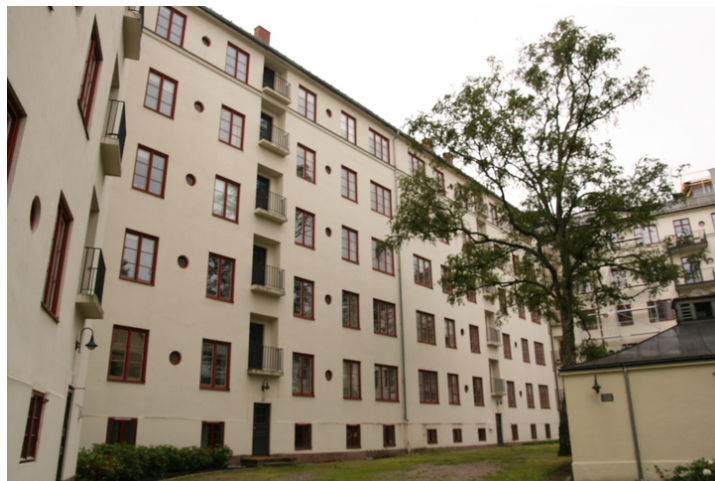
Fasade mot bakgården som omkranser Frogner kirke. Opphavsrett: Statsbygg.

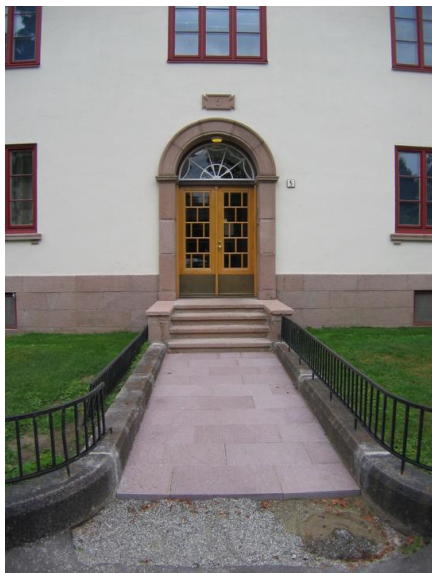
Inngangsparti med granitt detaljer som trolig er spesialtegnet av arkitekt Ree. Opphavsrett: Statsbygg.

Gårdene er i pusset tegl med sokkel og detaljer i finhugget granitt og er i god stand med mange detaljer og materialer intakt fra byggeåret. Dette gjelder spesielt hovedinngangen og trapperom med trapp, repos, rekkverk og overlys, som alt er opprinnelig. Gulvet i inngangssonen er av terrazzo. Inngangsdører fra trapperom til leilighetene er originale. Ytterdøren er ny, men identisk med den originale i uttrykk, materiale, detaljer og behandling. Granittplatene over inngangene, som viser gatenummeret, er utført av steinhugger O. Winger og trolig tegnet av arkitekt Ree.

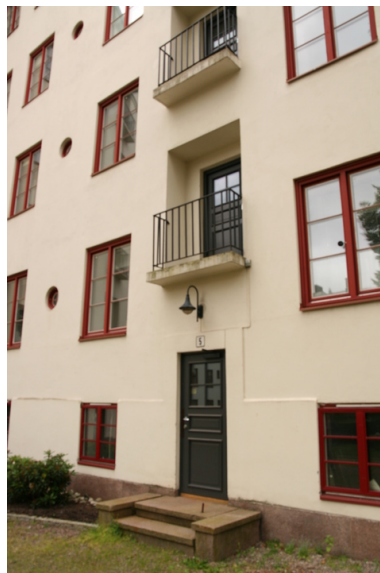
Utgangsdør mot bakgård med balkong fra baktrapp over. Vinduene er nye, de små runde vinduene er originale. Opphavsrett: Statsbygg.
